**TRATAMENTO DE LESÃO DE CÁRIE OCULTA COM RESINA
COMPOSTA DE BAIXA CONTRAÇÃO – RELATO DE CASO
TREATMENT OF HIDDEN CARIES WITH LOW SHRINKAGE
COMPOSITE RESIN A CASE REPORT**

**LUCIANO RIBEIRO CORRÊA NETTO¹; ²FÁBIO PINHEIRO DOS SANTOS;
³SABRINA DE CASTRO BRASIL; ⁴ANNA PAULA KALIX; ⁵PRISCILA DE BARROS
SOUZA; ⁶DORIAN WERNECK**

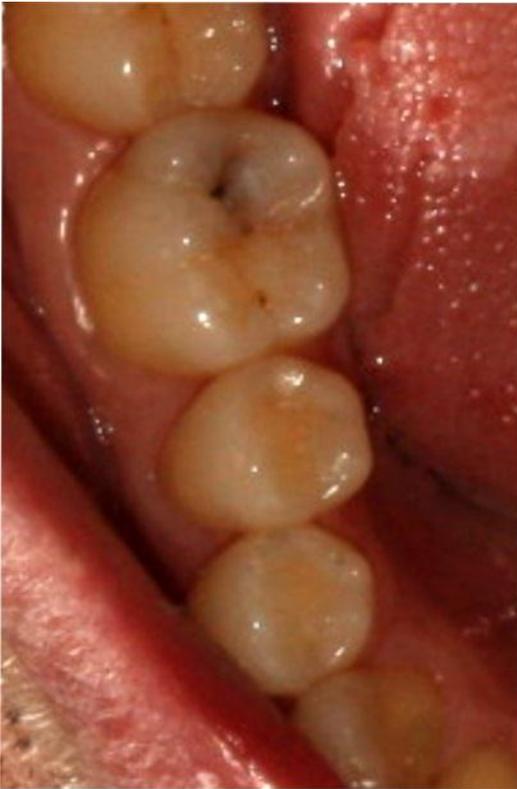
Paciente do sexo masculino, 43 anos de idade, buscou atendimento odontológico para uma consulta de rotina. Ao exame clínico, foi observada uma excelente higiene bucal e, inicialmente, ausência de lesão de cárie. O dente 46 apresentava uma pigmentação de coloração acastanhada no sulco principal, circundada por uma sutil mancha branca (figura 1).

Figura 1: Imagem inicial

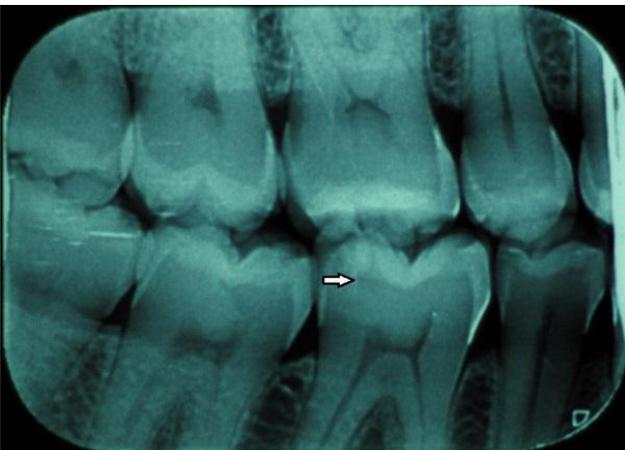
Durante a anamnese, o paciente não relatou sensibilidade dolorosa, porém o aspecto observado na superfície oclusal foi sugestivo de uma lesão de cárie. Em seguida, foi realizada uma radiografia interproximal, sendo confirmada uma lesão de cárie oculta (figura 2).

Figura 2 - Radiografia interproximal para confirmação de lesão de cárie oculta (seta).

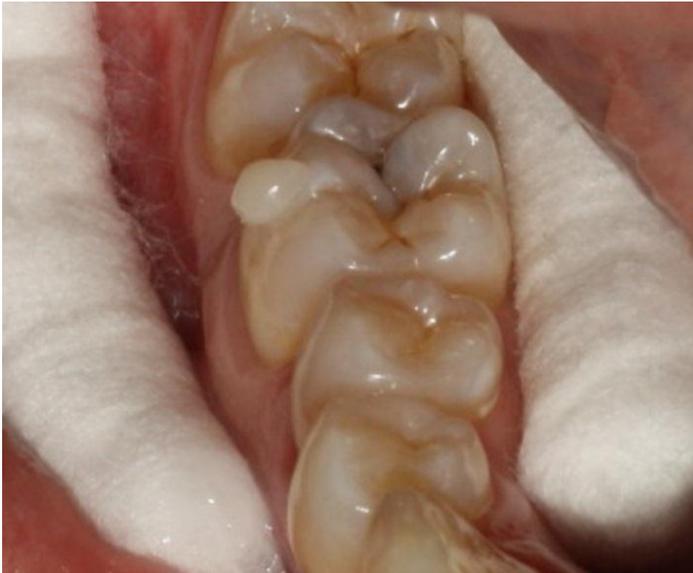
Figura 3- Inserção de um pequeno incremento de resina na face vestibular para a seleção da cor ideal.

Considerando que a superfície oclusal se apresentava íntegra, foi definida a confecção de uma restauração com a resina composta SDR (Dentsply) e a sua cobertura com a resina composta TPH3 (Dentsply) pela técnica da réplica oclusal com a confecção de uma matriz de resina acrílica. Foi realizada a profilaxia com escova de Robson e pasta com pedra pomes e água, e seleção da cor da resina composta através da inserção de um incremento pela face vestibular e sua fotoativação por quarenta segundos (figuras 3 e 4).

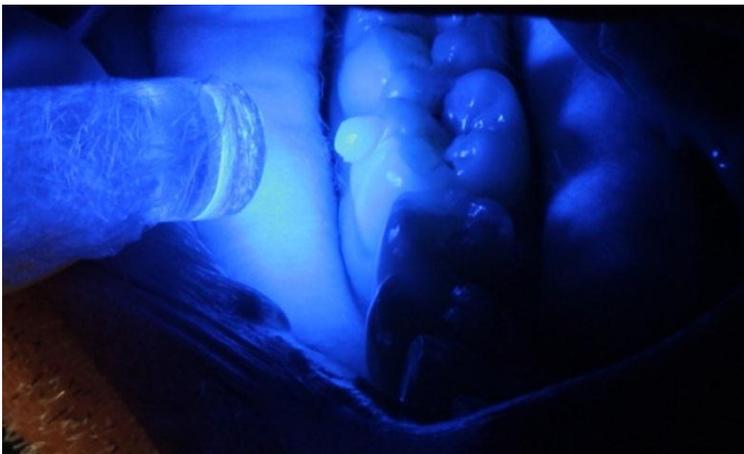
Figura 4 - Fotoativação do incremento de resina composta para confirmação da cor.

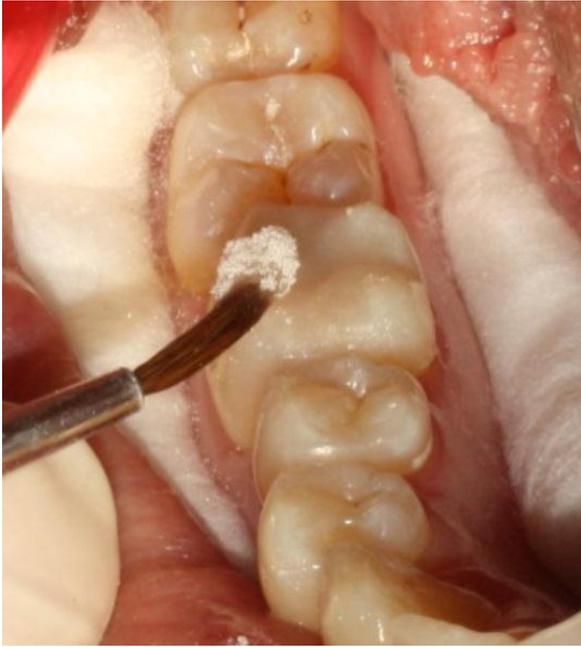
Em seguida, confeccionou-se a matriz de resina acrílica. A superfície oclusal foi vaselinada, e a resina acrílica cuidadosamente aplicada com o uso de um pincel (figura 5).

Figura 5 - Aplicação da resina acrílica autopolimerizável fluida para confecção da matriz oclusal.

tecido cariado e ao preparo da cavidade. O fato de se aplicar a resina acrílica na fase fluída durante a confecção da matriz permitiu que os detalhes anatômicos observados na superfície oclusal fossem “copiados”, contribuindo posteriormente para a reconstrução da face oclusal com a anatomia oclusal original. Um detalhe interessante desta técnica é observado no final do procedimento restaurador, pois na maioria das vezes, o paciente não percebe que foi confeccionada uma restauração quando oclui, e a fase de ajuste oclusal normalmente é dispensada, realizando-se apenas o acabamento e polimento.

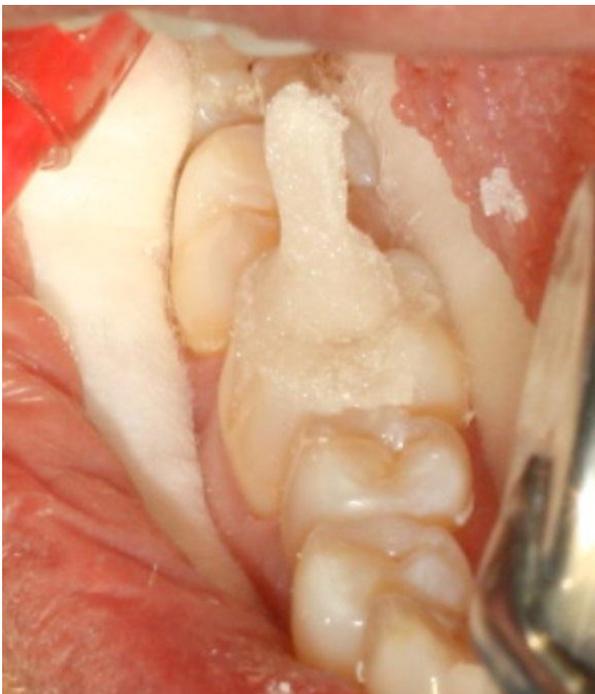
Para facilitar o manuseio da matriz, um pequeno bastão da própria resina acrílica foi adaptado sobre o material que havia sido aplicado na face oclusal (figura 6).

Figura 6 - Matriz de resina acrílica concluída.

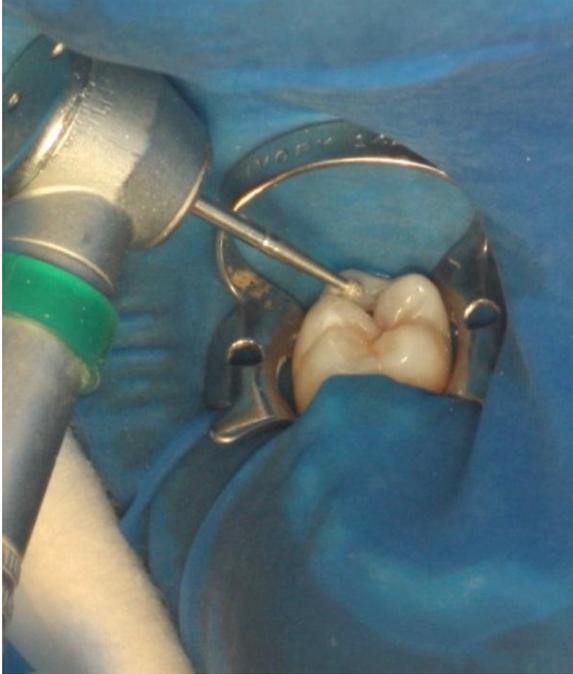
A matriz foi reservada e em seguida, realizou-se o acesso ao esmalte com uma ponta diamantada esférica nº 1014 (KG Sorensen), em alta rotação sob irrigação abundante (figuras 7 e 8).

Figura 7 - Acesso ao esmalte oclusal com ponta diamantada esférica na alta rotação.

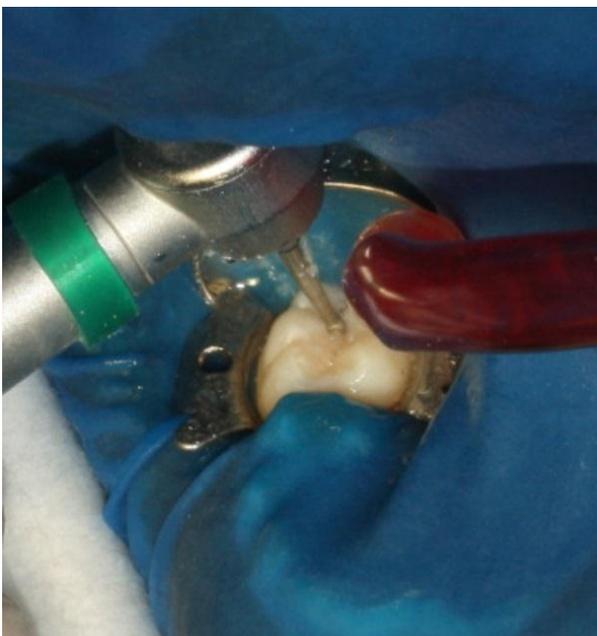
Figura 8 - Acesso ao esmalte oclusal com ponta diamantada esférica na alta rotação sob irrigação abundante.

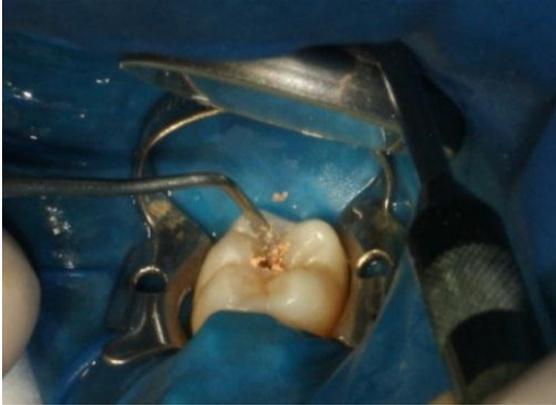
Após a abertura da cavidade, foi utilizada uma colher de dentina para a remoção da dentina cariada amolecida (figura 9), seguida da remoção do tecido cariado residual com broca esférica carbide nº 2 (KG Sorensen) em baixa rotação (figura 10).

Figura 9 - Remoção do tecido cariado amolecido com colher de dentina.

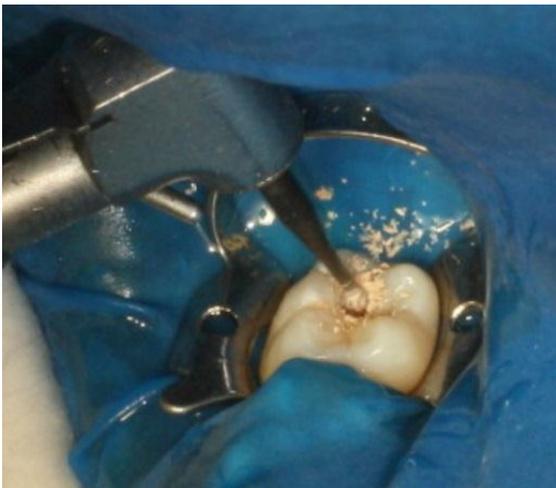
Figura 10 - Remoção do tecido cariado residual com broca esférica carbide nº 2 em baixa rotação.

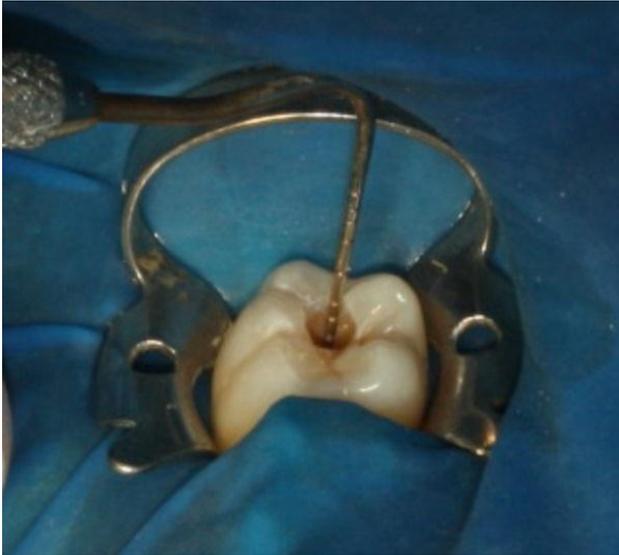
Após a completa remoção da lesão cariada, foi utilizada uma sonda milimetrada com o objetivo de avaliar a profundidade da cavidade (figura 11), e para que a resina composta SDR pudesse ser usada, a cavidade deveria apresentar até quatro milímetros de profundidade.

Figura 11 - Avaliação da profundidade da cavidade com sonda milimetrada para aplicação da resina composta SDR.

Após a confirmação da profundidade, que era de cinco milímetros, foi realizada a profilaxia da cavidade com escova de Robson e pasta com pedra pomes e água, lavagem e secagem. Em seguida, condicionamento total com ácido fosfórico a 37% por quinze segundos (figura 12), seguido da lavagem com spray de ar-água por trinta segundos, (figura 13), secagem cuidadosa da cavidade com papel absorvente e aplicação do sistema adesivo XP Bond (Dentsply) (figura 14), e fotoativação por vinte segundos (figura 15).

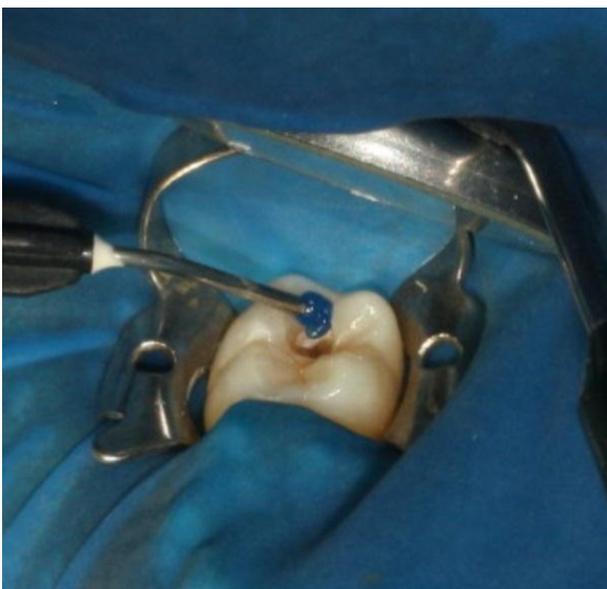
Figura 12 - Condicionamento total com ácido fosfórico a 37% por 15 segundos.

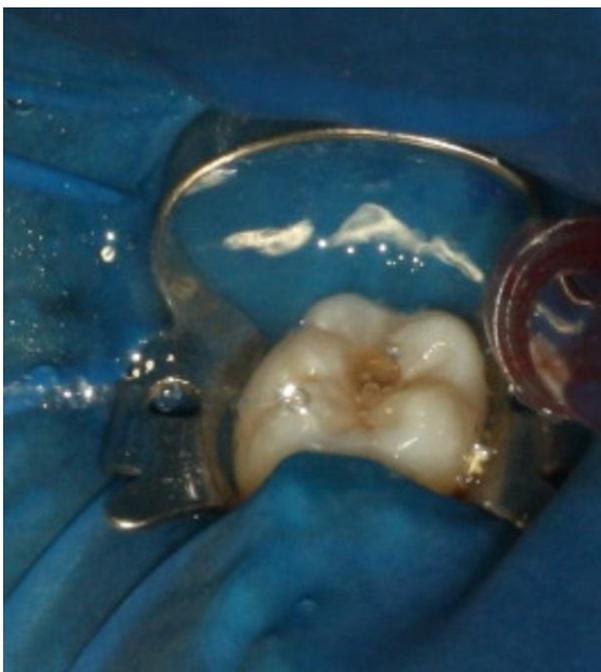
Figura 13 - Lavagem com spray de ar-água por 30 segundos.

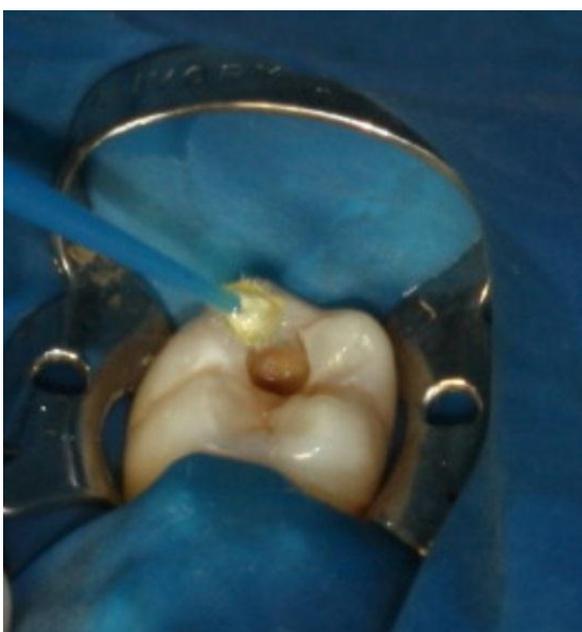
Figura 14 - Aplicação do sistema adesivo.

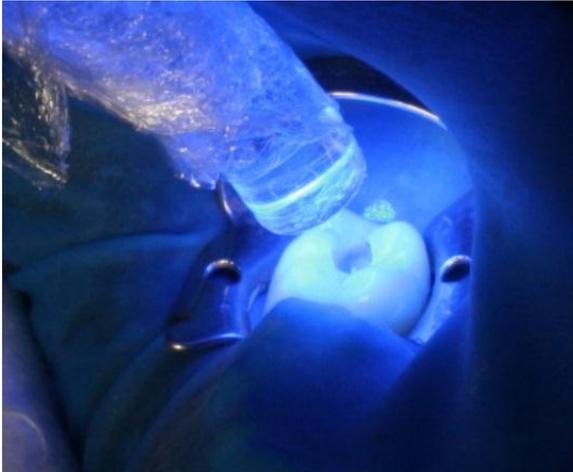
Figura 15 - Fotoativação do sistema adesivo por 20 segundos.

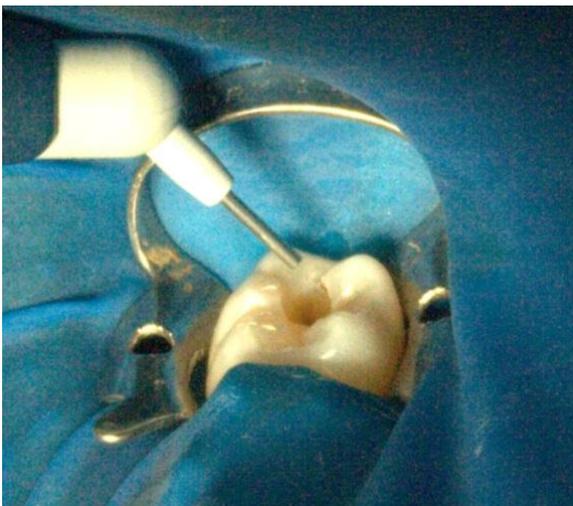
Foram então realizadas a inserção da resina composta SDR (Dentsply) (figura 16), e fotoativação por quarenta segundos.

Figura 16 - Inserção da resina composta SDR.

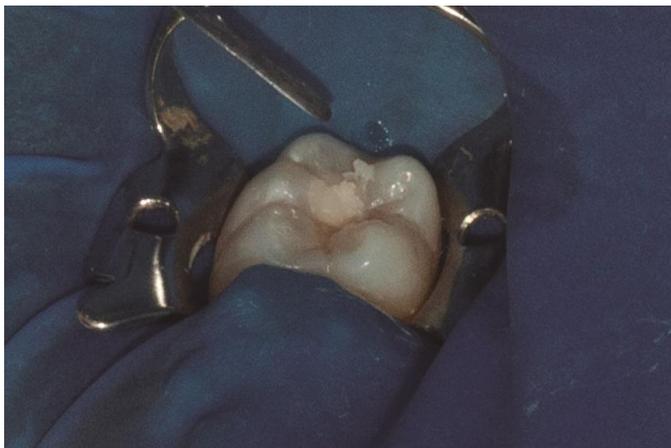
Logo após, como uma maneira de recobrir a resina SDR (Dentsply) usada como material de preenchimento, um incremento de resina composta TPH3 (Dentsply) na cor A2 foi inserido (figura 17).

Figura 17- Inserção de um incremento de resina composta TPH3 na cor A2.

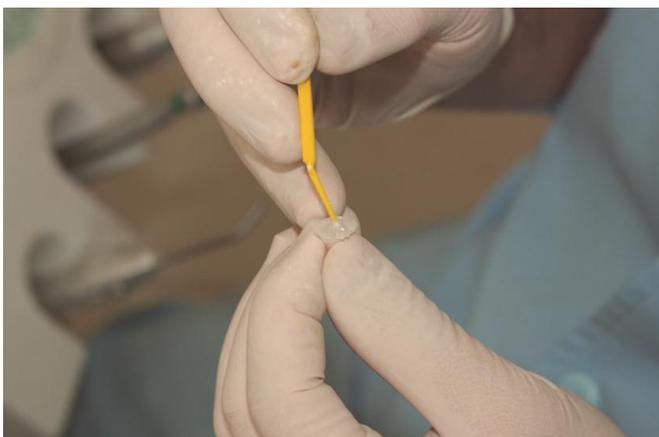
Antes da sua fotoativação, a matriz de resina acrílica que havia sido confeccionada teve a sua porção interna vaselinada (figura 18), e adaptada sobre a resina composta não polimerizada (figura 19).

Figura 18 - Aplicação de vaselina sólida na porção interna da matriz de resina acrílica.

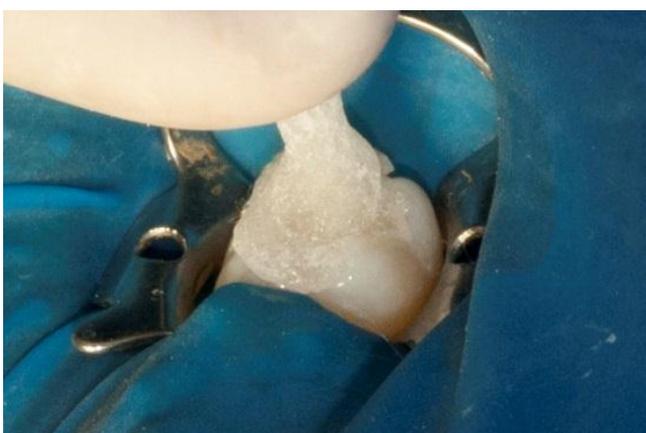
Figura 19 - Adaptação da matriz de resina acrílica sobre a resina composta não polimerizada.

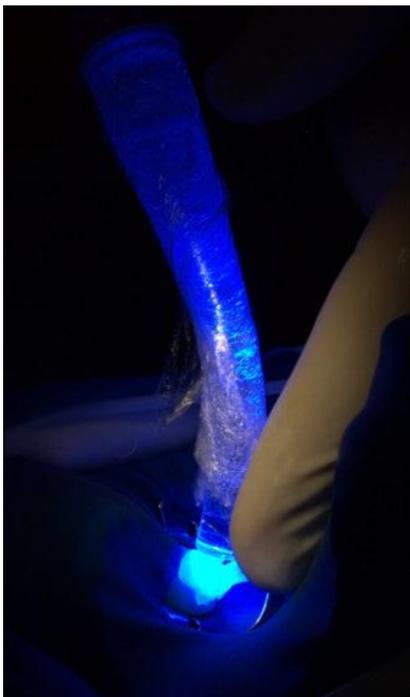
Após pressão digital, realizou-se a fotoativação com a matriz ainda em posição por quarenta segundos (figura 20), remoção da matriz e complementação da fotoativação (figura 21).

Figura 20 - Fotoativação da resina composta com a matriz de acrílico por 40 segundos.

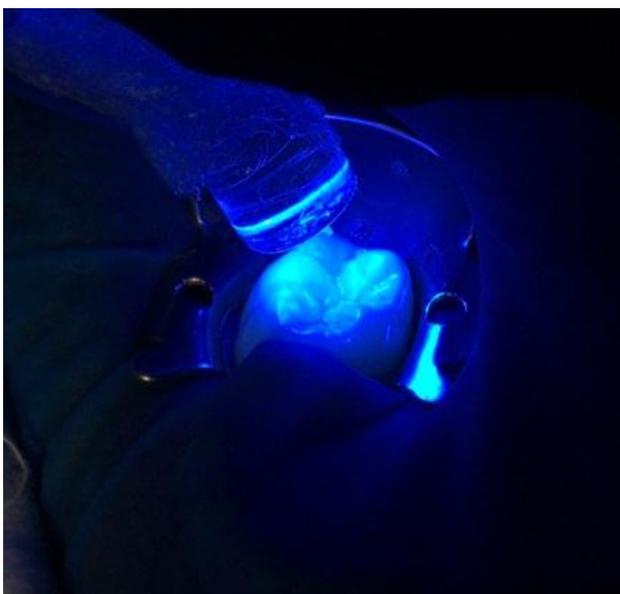
Figura 21 - Complementação da fotoativação da resina composta por 40 segundos.

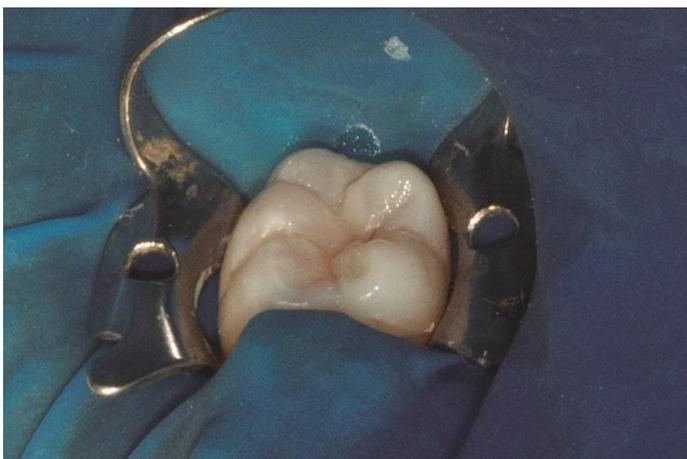
A figura 22 ilustra o aspecto da restauração após a fotoativação final.

Figura 22 - Aspecto da restauração após a fotoativação final.

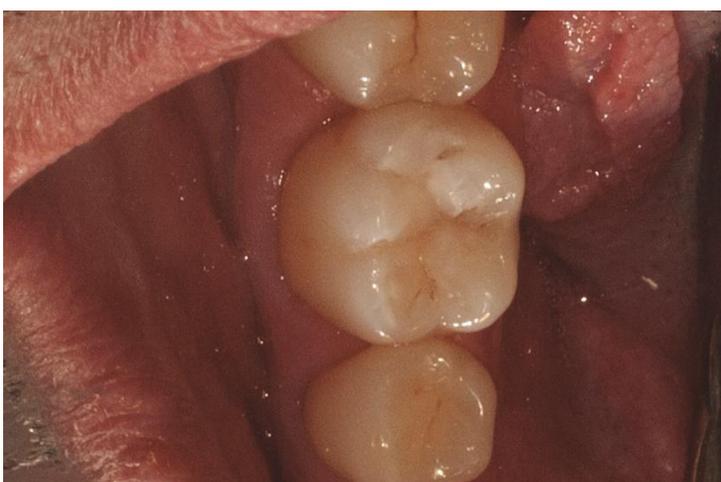
Finalizando, foi realizado o polimento da restauração com pontas siliconadas PoGo (Dentsply), e discos de feltro Diamond Flex (FGM) associados à pasta de polimento Diamond Excel (FGM). O caso finalizado pode ser observado na figura 23.

Figura 23 - Aspecto da restauração concluída.
